Nueva vida para Impulsor de Bronce con productos ENECON

Cliente: Importante empresa del sector industrial

Ubicación: Valle de los Chillos, Ecuador

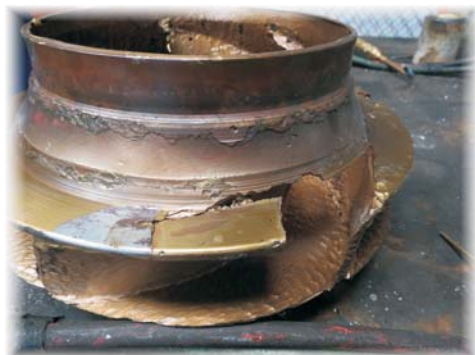
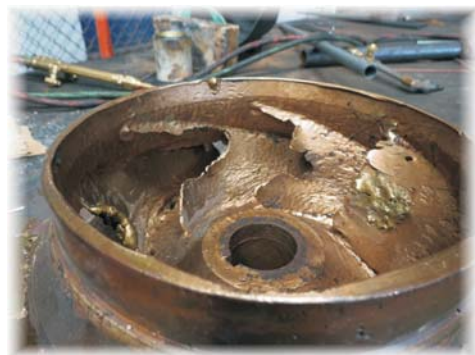
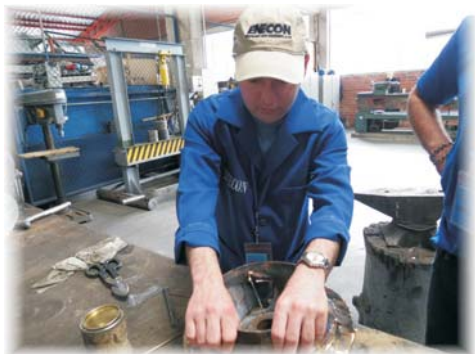
Problema: Impulsor de bronce con graves problemas de desgaste, erosión y cavitación generados por el paso continuo de agua de río. Fue clasificado como desecho.

Solución: Limpieza y preparación de las superficies, reconstrucción y reparación de la pieza con **DURALLOY**, y finalmente 2 capas de **DURATOUGH DL** color verde, como acabado de protección

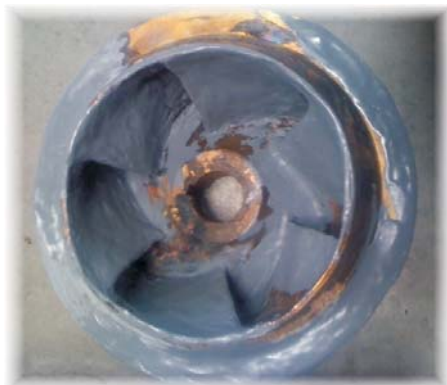
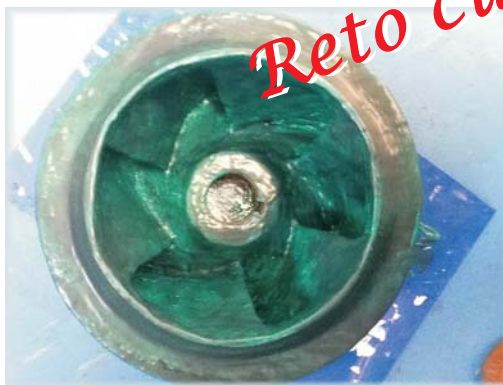
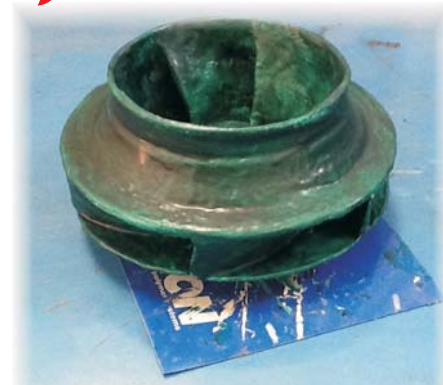
En pocos días el cliente cuenta nuevamente con un impulsor completamente restaurado, protegido y en operación.
