Impermeabilización de techos de galpones industriales (980 metros lineales)

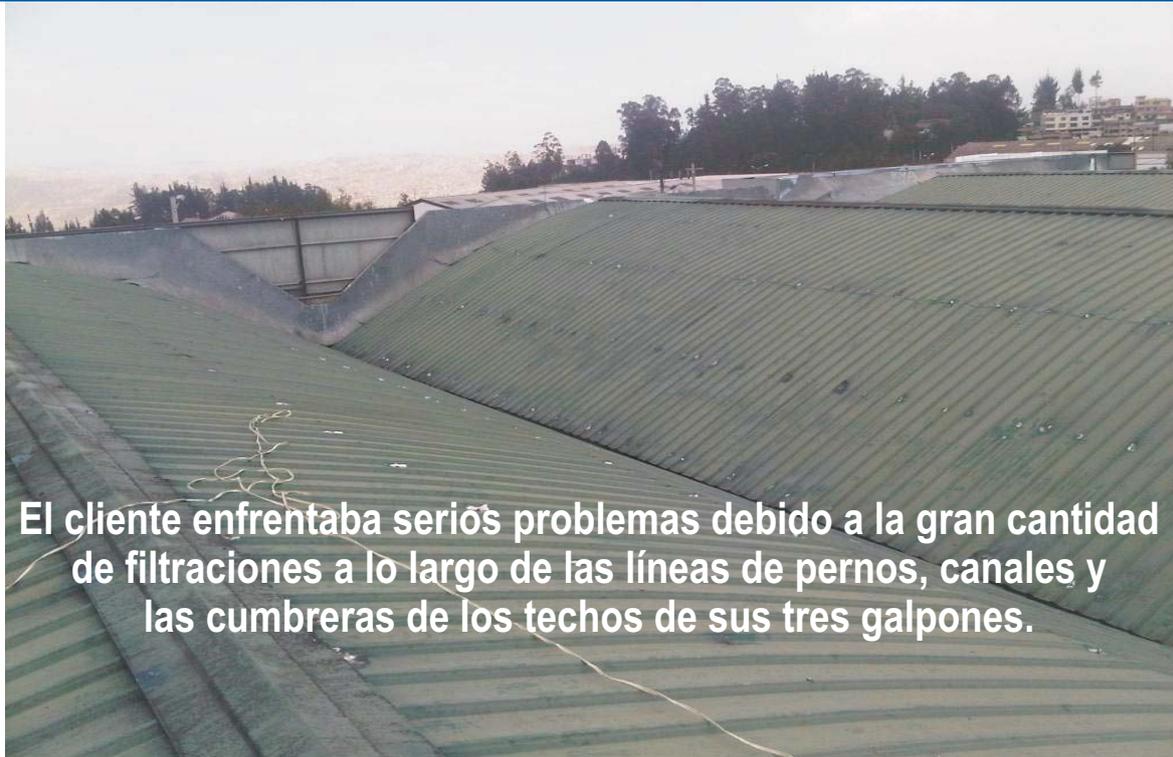
El cliente enfrentaba serios problemas debido a la gran cantidad de filtraciones a lo largo de las líneas de pernos, canales y las cumbres de los techos de sus tres galpones.

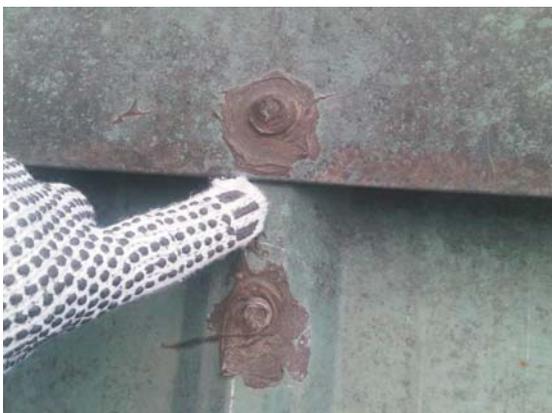
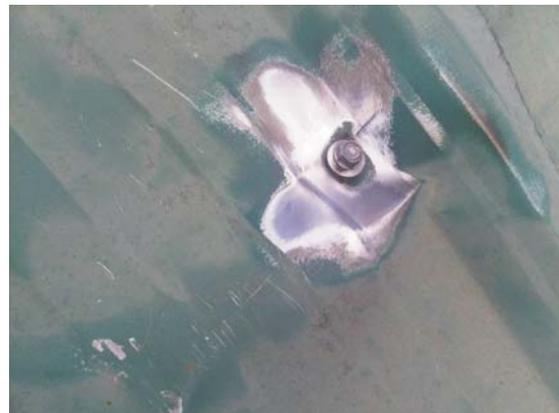
- 1) Se realizó una limpieza mecánica puntual en los pernos, para eliminar la masilla aplicada al momento de la instalación, y luego se hizo un lavado a presión en las áreas a impermeabilizar

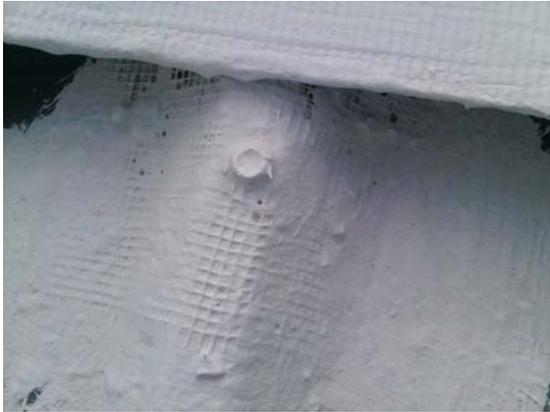
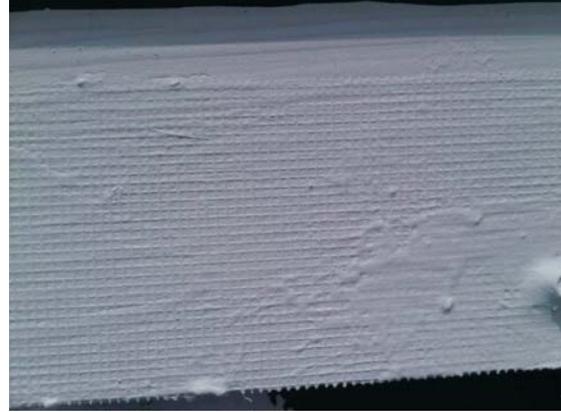
- 2) En esas mismas áreas se aplicó un refuerzo con malla de fibra de vidrio y una primera capa (con brocha) de **ENESEAL® HR**

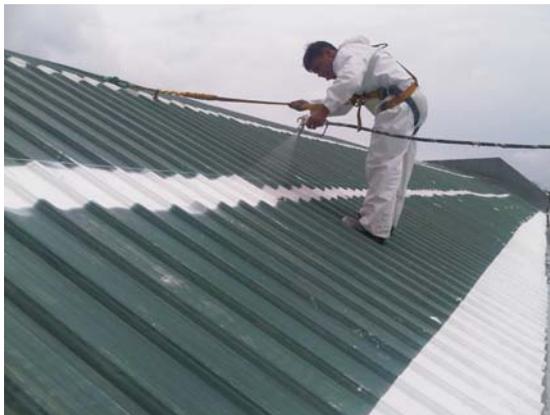
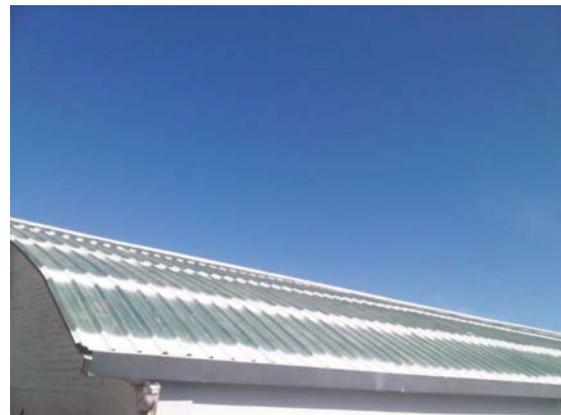
- 3) Finalmente se aplicó una última capa de **ENESEAL® HR** con equipos Airless, e interiormente se hicieron aplicaciones puntuales de **SuperBond** para sellar las uniones de los canales.

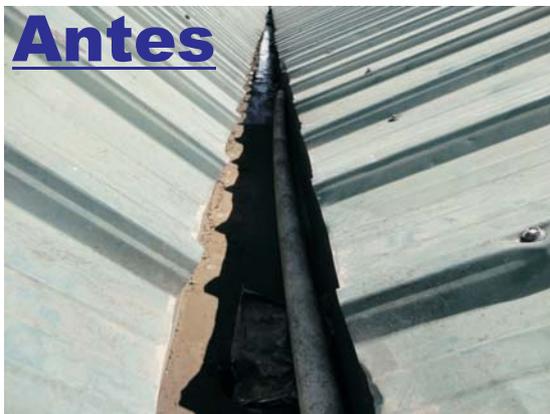
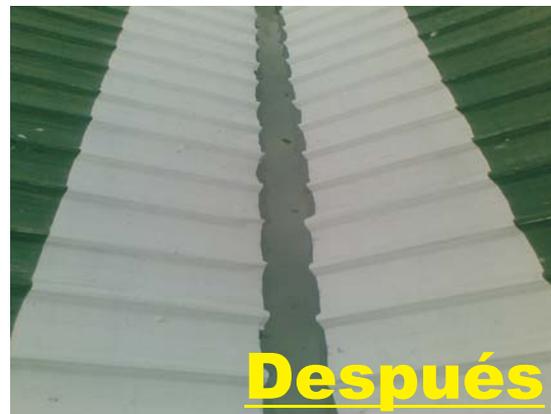
Los resultados fueron excelentes.
