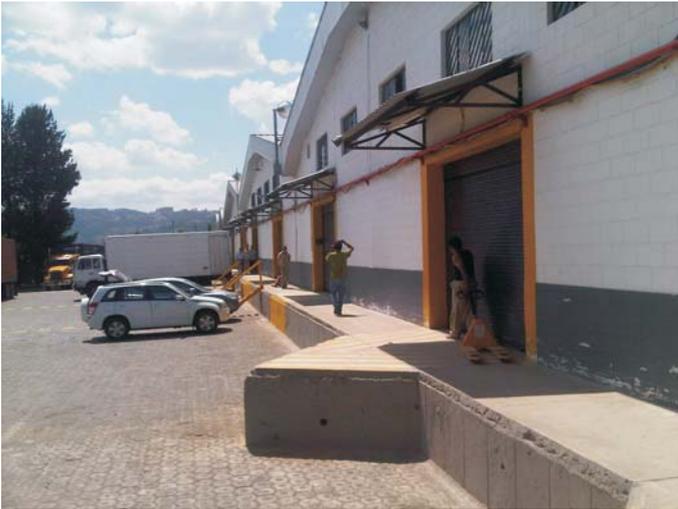
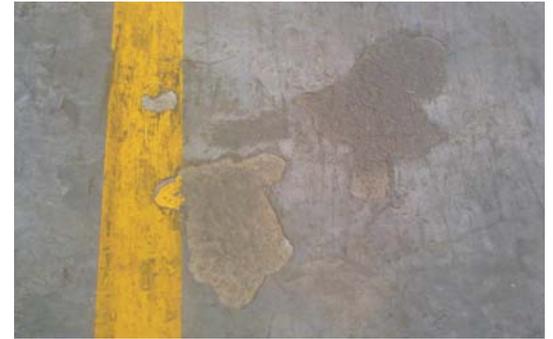
Piso de galpón de 700 m<sup>2</sup>, con daños ocasionados por varios años de uso y tráfico de montacargas. El cliente solicitó se iniciara la aplicación con un área de prueba de 100 m<sup>2</sup>.

- \* El proceso inició con el lavado y preparación de la superficie.
- \* Se rellenaron áreas de desprendimientos de sustrato y grietas con **DuraFill** + agregado local
- \* Se cubrió toda la superficie con **DuraFill** pigmentado en color gris para cumplir con las especificaciones del cliente.
- \* El área volvió a habilitarse luego de 72 horas.
